Ультразвуковой контроль односторонних стыковых сварных соединений при использовании антенных решеток

Получены результаты контроля ультразвуковыми дефектоскопами с антенными решетками односторонних стыковых сварных соединений с их последующим вскрытием. Показаны акустические изображения различных типов дефектов. Предложены информационные признаки для определения характера выявленных дефектов. Рассмотрен способ измерения высоты непроваров в сварных соединениях по расстоянию между сигналами (фокусными пятнами).

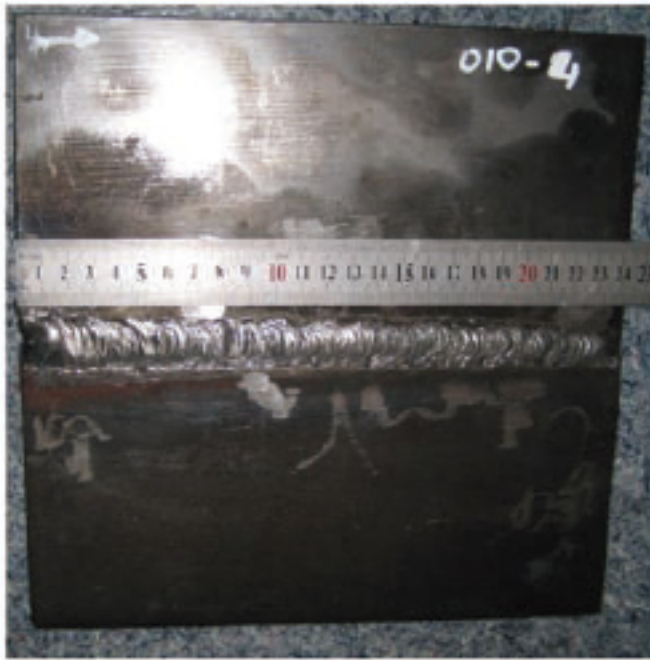
Рис. 4. Образец сварного соединения

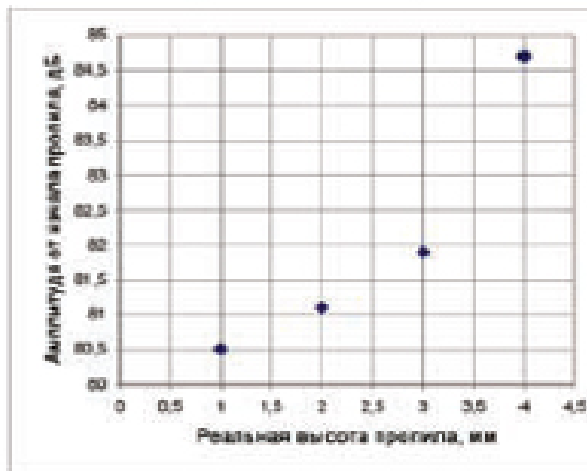
Рис. 12. Зависимость амплитуды сигнала от начала пропила от его высоты

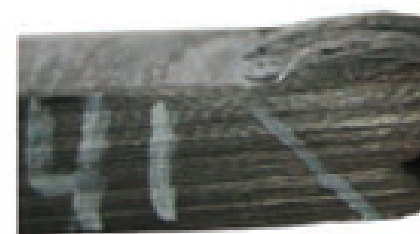
Рис. 14. Срез на расстоянии 41 мм от начала сканирования

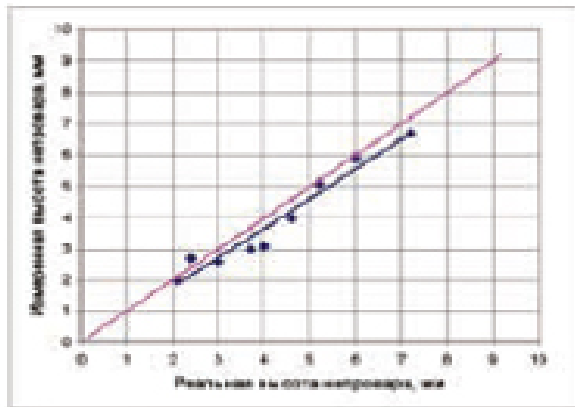
Рис. 18. Реальная и измеренная высота непровара

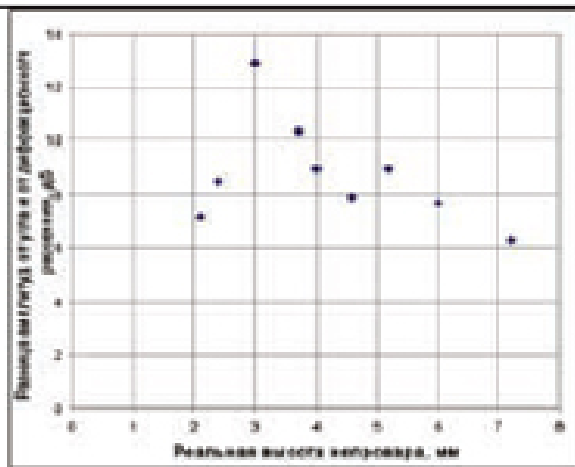
Рис. 19. Разница амплитуд между сигналами от начала и конца непровара и реальная высота непровара
